SLIJTLAAG OMLOOPRAND NABEZINKTANK AWZI

Alphen aan de Rijn, maart 2014

PROBLEEMLOOS
VERLOOP
WIELEN
RUIMERBRUG

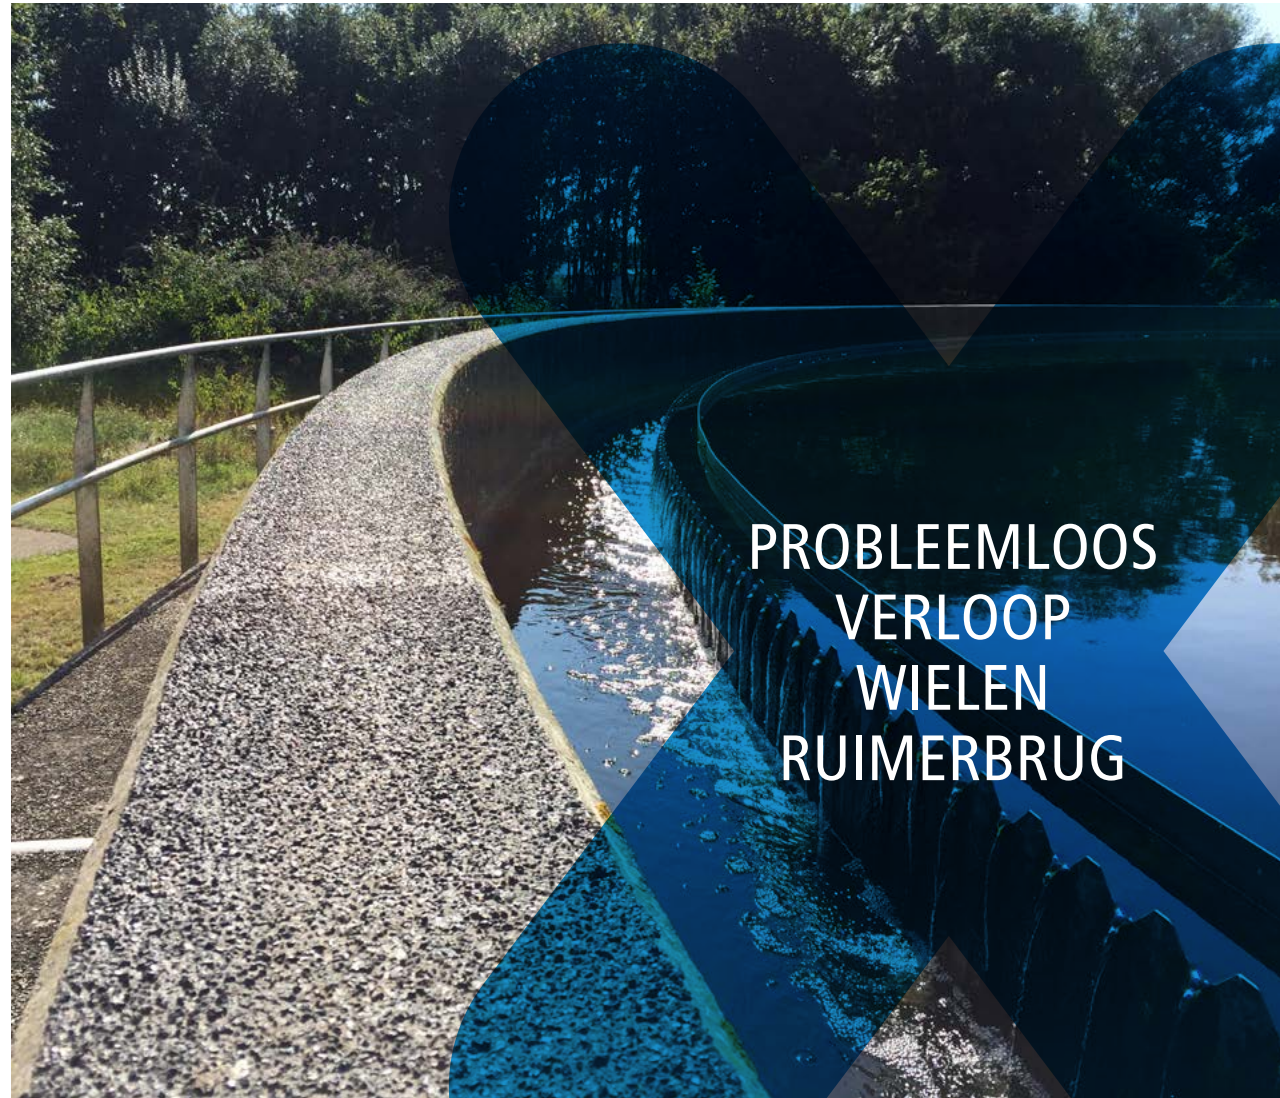
De ruimerbrug draait om zijn eigen as met een zeer lage snelheid. De wielen van de ruimerbrug rijden over de omloopranden van de tank. Door de drukbelasting van de wielen en door weersinvloeden begon de slijtlaag van de omloopranden langzaam af te brokkelen. De ruimerbrug kon zich hierdoor niet naar behoren voortbewegen op de looprand.

Over de totale omtrek van 38 meter is een baan van 0,2 meter voorzien van een Triflex slijtlaag op basis van PMMA. De werkzaamheden zijn overdag in gedeelten uitgevoerd zodat de tank 's avonds kon draaien.
