VLOER RWZI SLOTEN WEER ALS NIEUW

Sloten, november 2018

CONFORM
AS SIKB 6700
EN WEER VOOR
JAREN BESCHERMD

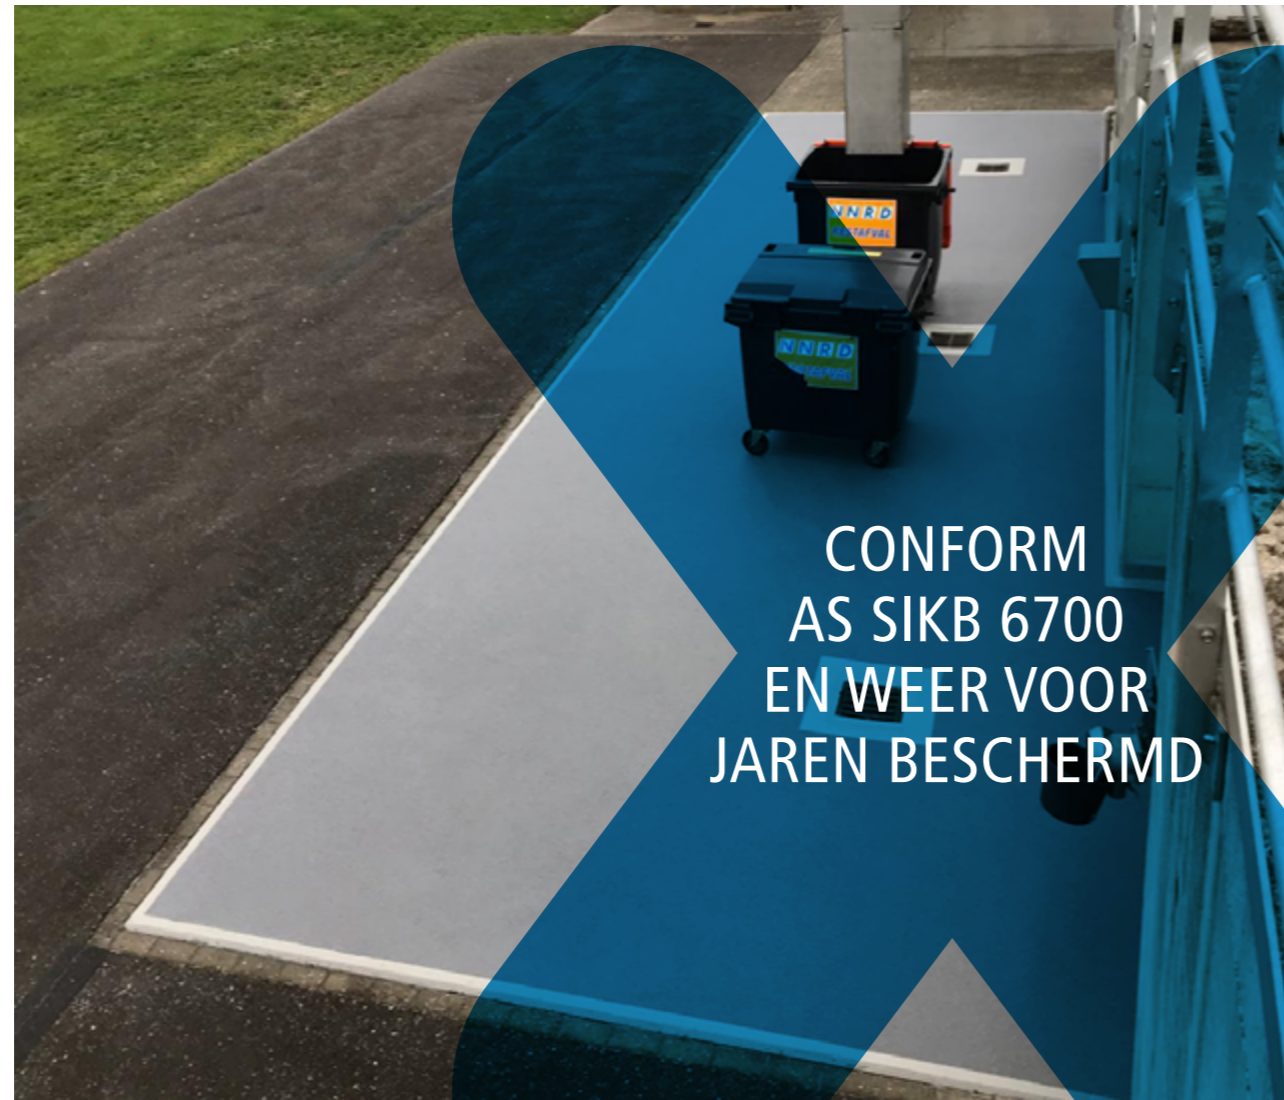
Aan de hand van het protocol 6701, dat wordt toegepast op visueel te inspecteren bodembeschermende voorzieningen, verrichte Triflex applicateur Tissink Specialistische Afdichtingen (TSA) in samenwerking met Wetterskip Fryslân een visuele inspectie. Tijdens de inspectie constateerde zij verschillende onvolkomenheden, die ervoor zorgden dat de voorziening niet meer voldeed aan de gestelde eisen volgens AS SIKB 6700. De vloer had een verhoogde risico tot bodemverontreiniging, waardoor er snel een passende oplossing moest komen.

Bij het bedenken van een passende oplossing diende TSA rekening te houden met de chemische en mechanische belasting die op de vloer plaatsvindt. Er is uiteindelijk gekozen om het Triflex BFS systeem toe te passen. Dit meerlaags systeem op basis van PMMA zorgt voor een gegarandeerd waterdichte afwerking en beschermt het gehele oppervlak betrouwbaar en duurzaam. Ook is het bestendig tegen chemicaliën, diverse weersinvloeden en is het mechanisch belastbaar. Om ervoor te zorgen dat de voorziening veilig te betreden is en gebruikers niet uitglijden, is er een steenlaag aangebracht.

Voor de rand- en putaan sluitingen is er gekozen voor het Triflex ProDetail systeem, een flexibel gewapend membraan dat tevens duurzaam en onderhoudsarm is. De flexibiliteit van Triflex ProDetail kent een hoog scheuroverbruggend vermogen en biedt juist rondom deze details zekerheid en garanties voor de komende jaren. Tot slot is de vloer van de vloestofdichte voorziening afgewerkt in een lichtgrijze kleur.

Door de zeer snelle uitharding van de toegepaste systemen is de overlast tot een minimum beperkt gebleven. Na de herstelwerkzaamheden voldoet de vloer van de rioolwaterzuiveringsinstallatie weer aan de gestelde eisen conform AS SIKB 6700 en is het tevens weer voor jaren beschermd!
