UITDAGENDE RENOVATIE VAN GALERIJOPHOGING

Almelo, decemer 2020

GALERIJEN
KARELIA WEER
VEILIG VOOR DE
BEWONERS

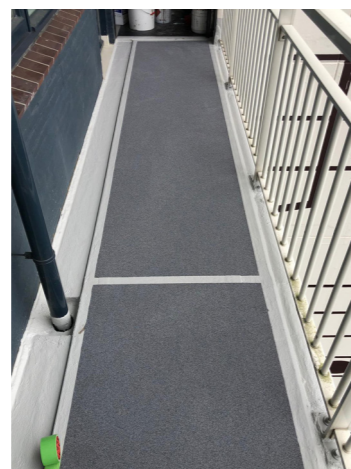
TRIFLEX BIS AQUAPANEL BTS-P

De oplossing voor het vraagstuk dat hierboven is geschetst, was Triflex BIS Aquapanel BTS-P. Dit betreft een gesloten ophogingssysteem dat onder andere geschikt is voor het ophogen van galerijen, bestaande uit PIR isolatie met een 22 millimeter Aquapanel drukverdeelplaat. Vervolgens is een volledig gewapend en scheuroverbruggend membraan met slijtlaag aangebracht om het systeem compleet te maken.

Eerst is de bestaande afwerking verwijderd, vervolgens is de PIR isolatie verlijmd. Op deze PIR isolatie is de dikke Aquapanel drukverdeelplaat gelijmd. Vervolgens is de primer aangebracht en daarop het gewapende Triflex ProTerra membraan. Dit membraan zorgt ervoor dat de galerijvloeren volledig waterdicht blijven. Over dit membraan heeft de applicateur een slijtlaag aangebracht met Triflex ProFloor RS. Om deze antislip te maken is er 0,3 – 0,8 millimeter granuol (gekleurd kwartszand) ingestrooid. Deze slijtlaag is tot slot afgelakt.
