GALERIJOPHOGING VOLLEDIG VERVANGEN DOOR TRIFLEX

Doetinchem, december 2020

LEKKAGE- EN
BETONSCHADE
HERSTELD EN
VERVANGEN
DOOR TRIFLEX

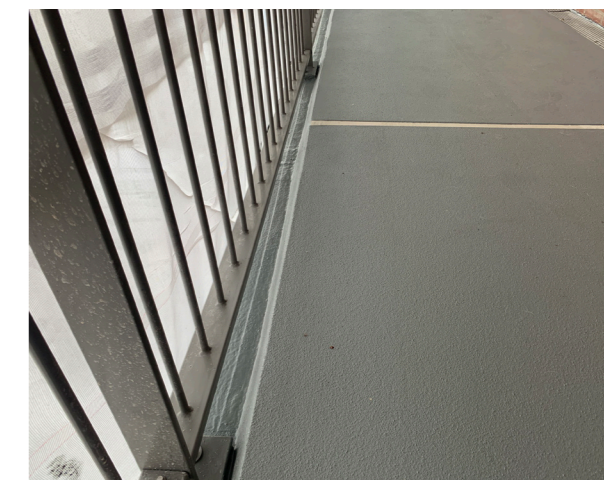
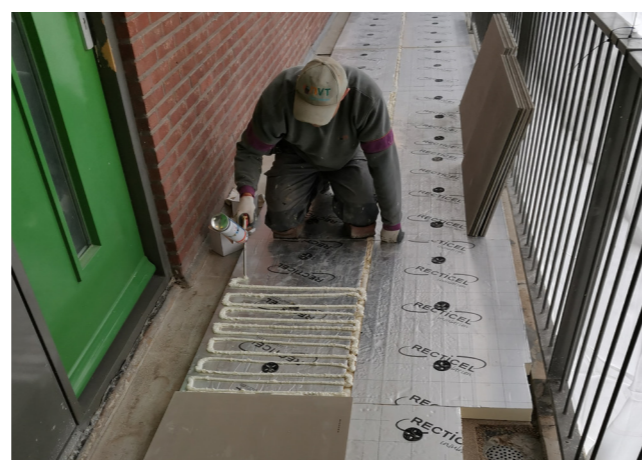
TRIFLEX BIS SYSTEEM MET
BTS-P EN ANTISLIP AFWERKING

was. Op dit beton zijn afschot isolatieplaten aangebracht en daar overheen kwam de Aquapanel drukverdeelplaat. De isolatieplaten en de drukverdeelplaat vormen samen het duurzame Triflex BIS systeem. Dit systeem zorgde ervoor dat de galerijvloeren weer opgehoogd werden, zoals gewenst was. Om het geheel naadloos en waterdicht af te werken is er tot slot Triflex BTS-P aangebracht met een fijne korrel. Dit zorgt ervoor dat de galerijen een passende uitstraling hebben en antislip zijn.
