# RENOVATIE VEROUDERDE GALERIJVLOEREN

Utrecht, eind 2022

**STRAKKE,  
SLIJTVASTE,  
WATERDICHTE  
GALERIJVLOEREN**

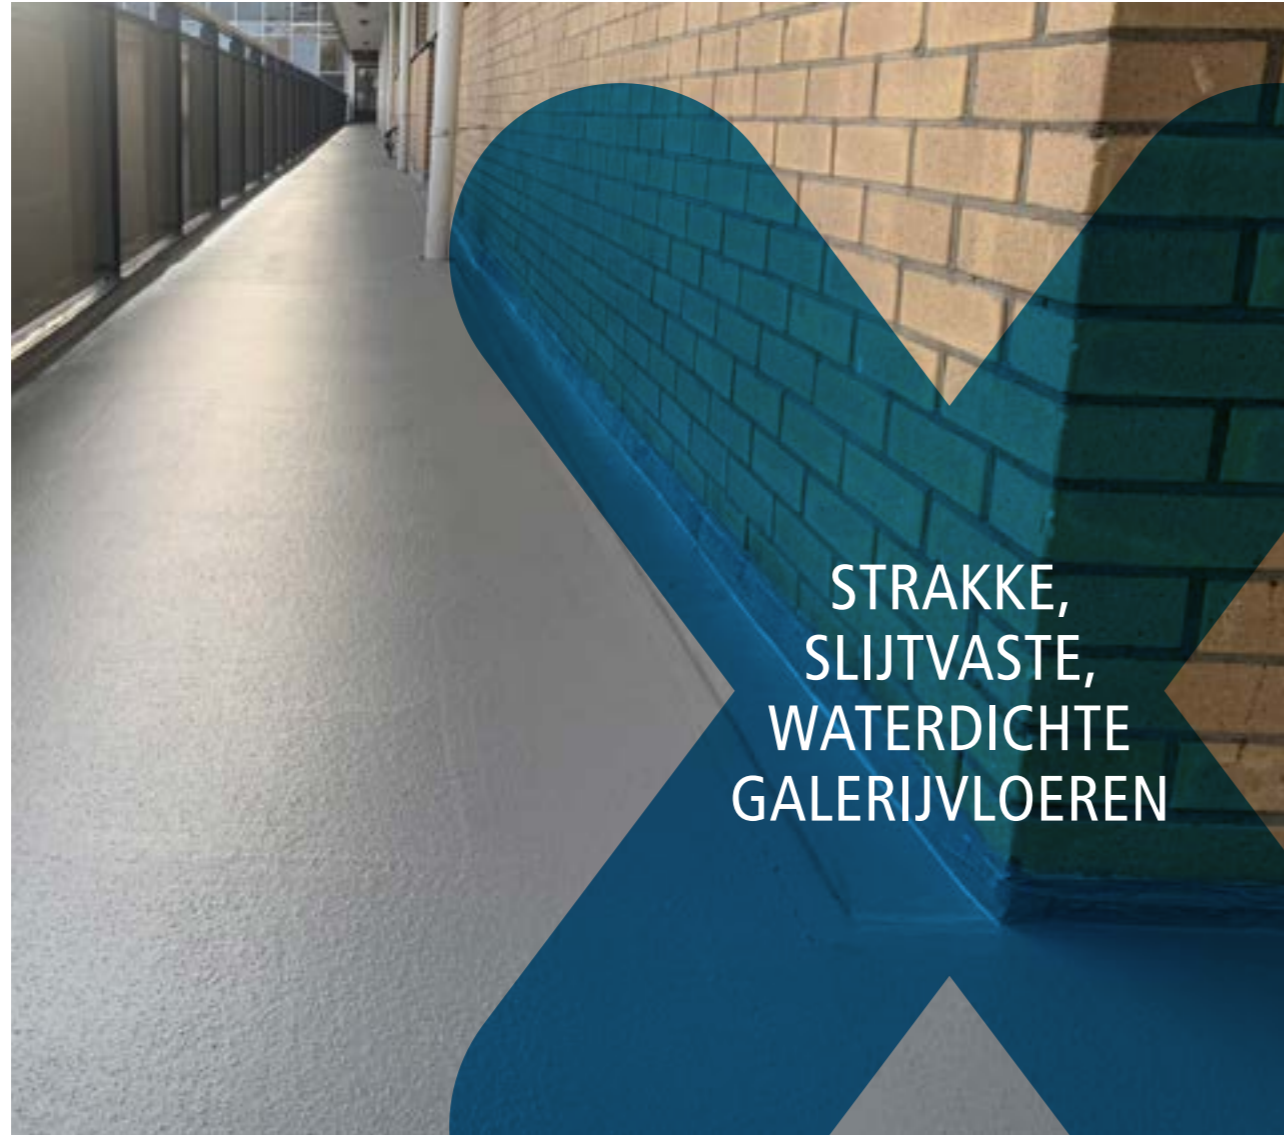
De verouderde afwerking van de galerijen was onvoldoende waterdicht, waardoor de betonnen constructie onvoldoende beschermd was tegen weersinvloeden. Uitkragende galerijvloeren van een dergelijke leeftijd moeten goed beschermd worden om de constructieve veiligheid op lange termijn te kunnen waarborgen. Daarbij wilde de opdrachtgever graag dat de renovatie in 2022 nog gerealiseerd zou worden.

Allereerst is de oude afwerking van de galerijen verwijderd. Vervolgens is de dekvloer hersteld daar waar dat nodig was. Daarna werden alle detailleringen zoals dilataties, opstanden en hemelwaterafvoeren waterdicht gemaakt. Nadat al deze stappen waren uitgevoerd, kon het Triflex BTS-P systeem over het gehele vloerveld worden aangebracht. NVT Oost heeft dit netjes en vakkundig gedaan.

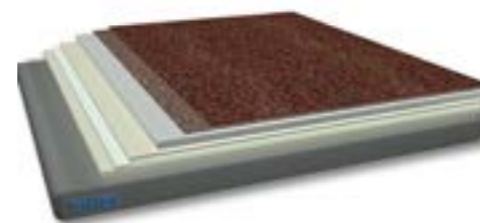
TRIFLEX BTS-P KWARTSZAND FIJN

Het Triflex BTS-P kwartzand fijn systeem bood oplossing voor de uitdagingen aan de Van Vollenhovelaan. Dit systeem is namelijk scheuroverbruggend en waterdicht. Daarnaast kunnen de producten van Triflex nagenoeg het hele jaar verwerkt worden, waardoor aan de wens van de opdrachtgever om de galerijen nog in 2022 op te leveren kon worden voldaan.
