# TRAPPEN EN GALERIJEN WEER ALS NIEUW

Leiderdorp, najaar 2023

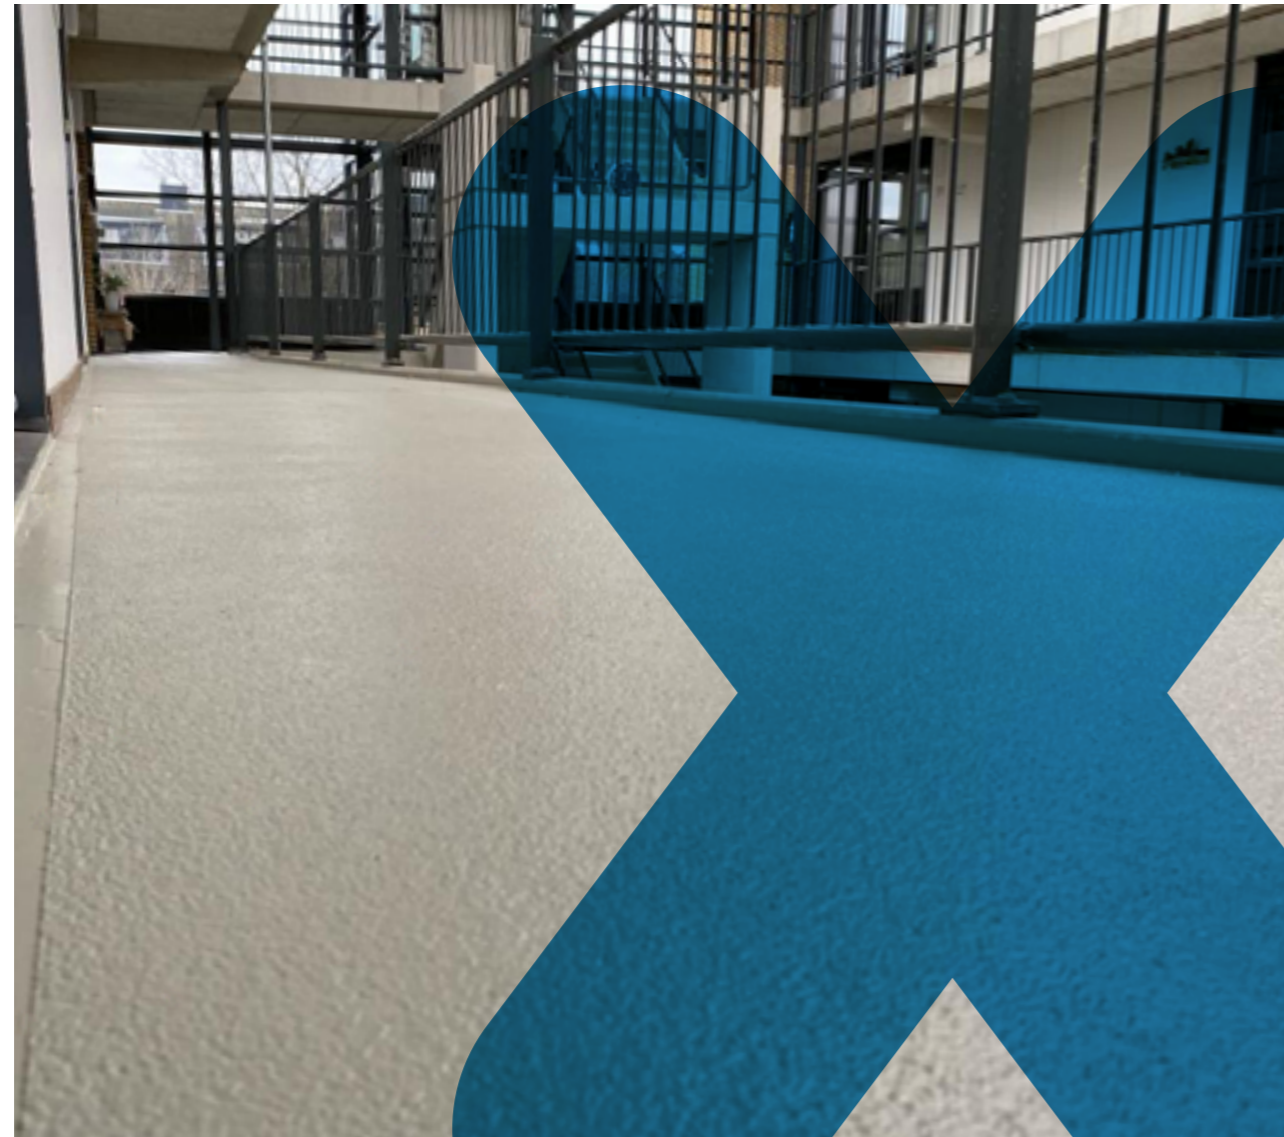
Gladde en verouderde coating op de galerijen en trappen; dat is waar een appartementencomplex in Leiderdorp mee te maken had. Hier moest verandering in komen. Daarom werden de producten van Triflex gebruikt voor een nieuw systeem op de vloeren en trappen. Deze producten konden in alle wensen van de opdrachtgever en bewoners voorzien.

Het Triflex BAS 3 laags systeem werd bij de renovatie gebruikt voor de galerijvloeren en het Triflex TSS 3 laags systeem werd gebruikt voor de trappen. Het Triflex BAS systeem is gebruikt omdat het bescherming, antislip en een aantrekkelijk uiterlijk combineert. Zo kon aan alle wensen van de opdrachtgever worden voldaan. Het Triflex TSS systeem is een systeem wat speciaal is ontwikkeld voor trappen. Ook dit systeem zorgt voor antislip en geeft daarnaast een strakke, representatieve aanblik. Beide systemen zijn tevens na 45 minuten weer loopbaar, wat ervoor zorgde dat de bewoners toegang hadden tot hun woningen. Gezien de bestaande ondergrond uit verschillende lagen bestond zoals een zandcement dekvloer, egaline en coating is er vooraf onderzoek door Triflex uitgevoerd naar de mogelijkheid tot voldoende hechting bij het overlagen van deze bestaande afwerking. Het bleek dat deze hechting gerealiseerd kon worden, waardoor de bestaande ondergrond niet verwijderd hoefde te worden. Zo kon een hoop overlast en onnodige extra kosten worden voorkomen.

De opdracht is uitgevoerd door erkend Triflex applicateur Plooy Allround Betonreparatie B.V. Zij zijn begonnen met het schoonmaken en schuren van de bestaande ondergrond. Vervolgens hebben ze schades gerepareerd, waarna ze het Triflex BAS systeem konden aanbrengen op de galerijen en het Triflex TSS systeem konden aanbrengen op de trappen.

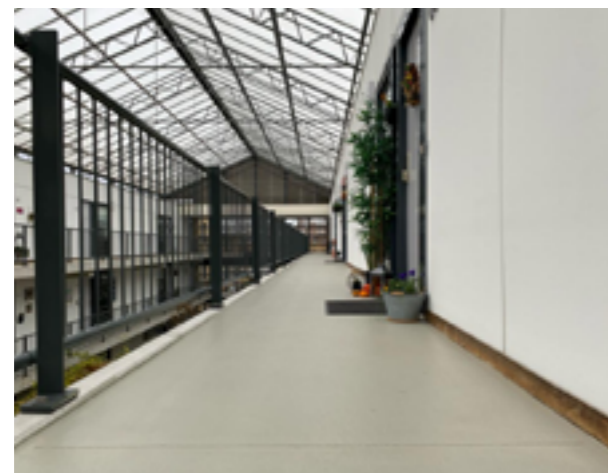
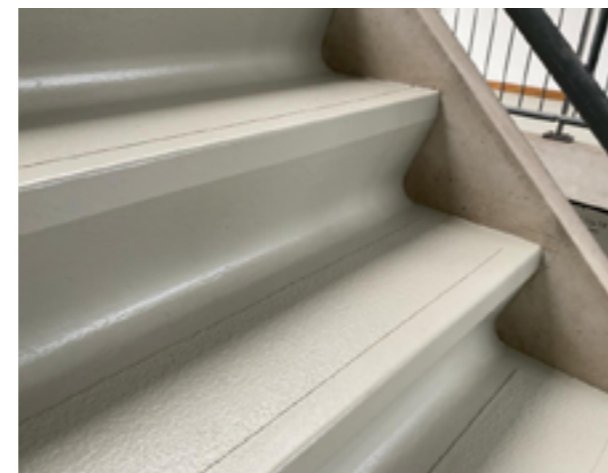
Het resultaat is een nieuwe, esthetische vloer die voldoet aan de wensen van de opdrachtgevers en bewoners. De bewoners kunnen de komende 25 jaar genieten van de nieuwe vloeren, zonder bang te hoeven zijn voor uitglijders!
