# STRAKKE EN SLIJTVASTE GALERIJEN VOOR RINGWEG RANDENBROEK

Amersfoort, 2025

In de zomer van 2025 zijn de galerijen van een appartementencomplex aan de Ringweg Randenbroek in Amersfoort volledig gerenoveerd. De bewoners en de VvE stonden voor de uitdaging van loslatende coatinglagen en een sterk verouderde uitstraling. Dankzij een duurzame oplossing met Triflex BFS is de basis van het complex weer jarenlang beschermd en veilig begaanbaar.

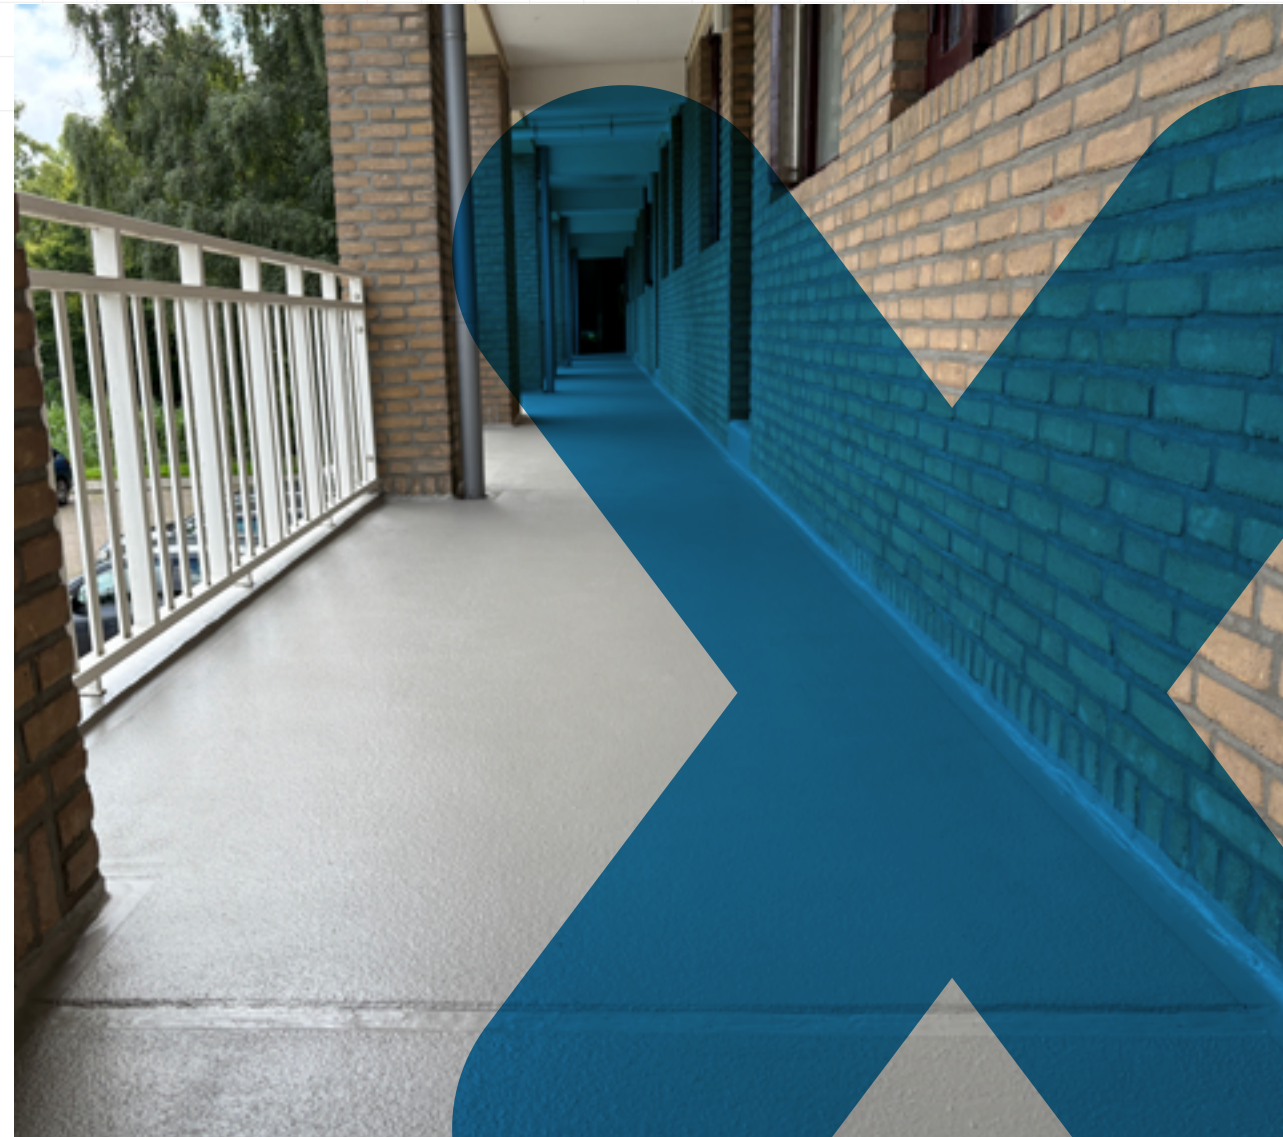
Het eindresultaat is een strak afgewerkte galerijvloer die niet alleen weer veilig beloopbaar is, maar ook esthetisch aansluit bij de uitstraling van het complex. Dankzij het BFS-systeem zijn de galerijen beschermd tegen slijtage en weersinvloeden, en kan de VvE de komende jaren rekenen op een onderhoudsarme oplossing.

1. Verwijderen van de oude coatinglagen om een stabiele basis te creëren.
2. Uitvlakken van de ondergrond zodat oneffenheden verdwenen en het oppervlak optimaal voorbereid werd.
3. Aanbrengen van het Triflex BFS-systeem, waarbij de dilataties geïntegreerd zijn afgedicht met Triflex ProDetail (R230).

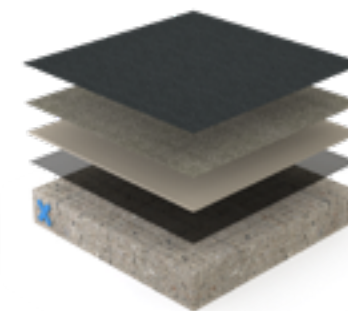
Triflex BFS systeem, kwartszand fijn

Voor dit project is gekozen voor het Triflex BFS-systeem kwarts-zand fijn. Dit robuuste slijtlaagsysteem is bij uitstek geschikt voor galerijen en balkons en biedt langdurige bescherming van de betonnen ondergrond. Bovendien egaliseert het systeem de aanwezige oneffenheden, waardoor een strak en representatief eindresultaat ontstaat. Dankzij de hoge slijtvastheid kan het oppervlak intensief worden gebruikt zonder dat dit ten koste gaat van de kwaliteit en levensduur.
