# DUURZAME RENOVATIE VOOR VVE HILDE ERF

Capelle aan den IJssel

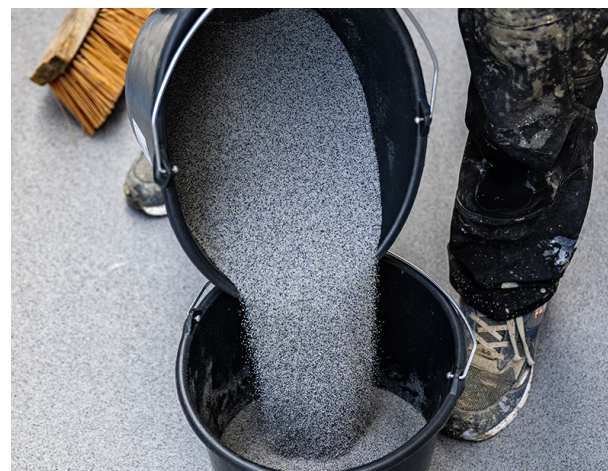
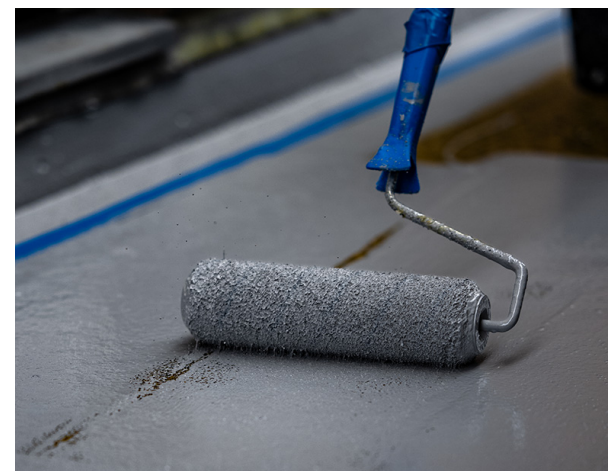
De brug tussen de Oost Ringdijk en de GroenBlauwe zone beschikt nu over een duurzame, veilige slijtlaag die bestand is tegen intensief gebruik en alle weersomstandigheden. Het project draagt bij aan een veilige, toekomstbestendige infrastructuur in de regio Gouda en onderstreept het belang van duurzame materiaalkeuzes in openbare ruimten.

In opdracht van Westergouwe VOF heeft Burdie B.V. de werkzaamheden uitgevoerd. Dankzij de snelle uithardingstijd van het Triflex-systeem kon het hele project in slechts twee dagen worden afgerond. Eerst is de ondergrond grondig gereinigd en voorbereid. Daarna is de basishars aangebracht, ingestrooid met een slijtvaste korrel, en afgewerkt met een duurzame finishlaag. Het resultaat is een robuuste, veilige afwerking die jarenlang meegaat.
