Projectreview

Geraniumhof, Groningen

Projectomschrijving

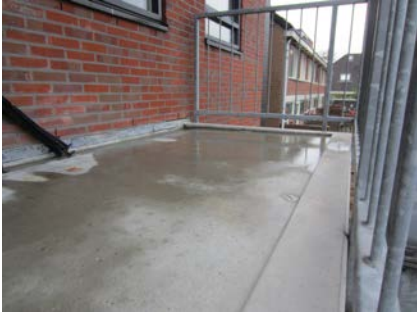
De balkons raakten verweerd en glad.

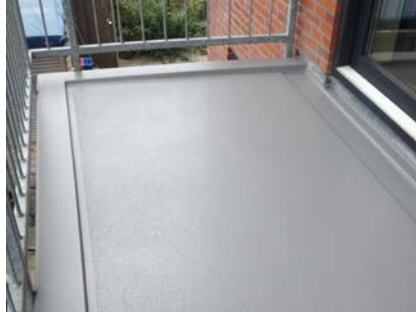
Door het aanbrengen van het 2-laags Triflex BAS systeem zijn de problemen opgelost.

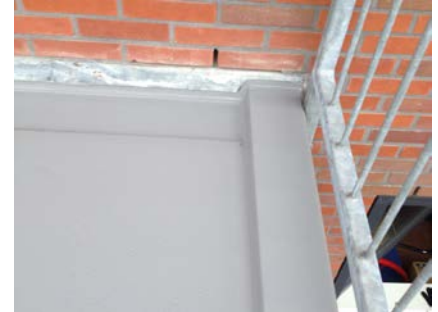
Het systeem sluit naadloos aan op de gevel.

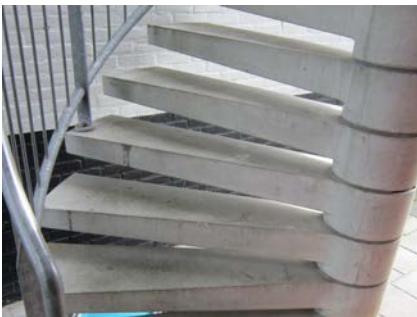
Ook de onbehandelde trappen werden als glad ervaren.

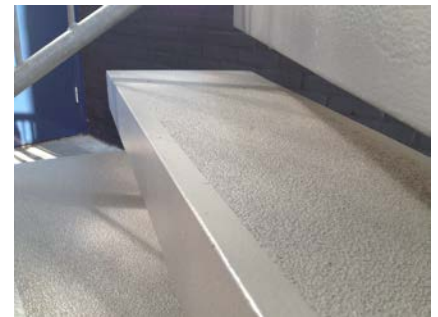
Het vloerveld is ingestrooid met kwartszand, waardoor deze weer voldoende antislip heeft.
