Projectreview

Galerijen Liesveld II, Vlaardingen

Projectomschrijving

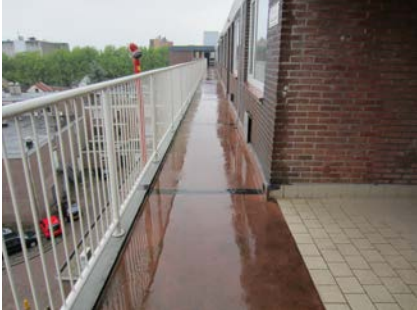
Bij nat weer worden de galerijen erg glad.

De galerijen van VvE Liesveld II zijn voor het overgrote deel voorzien van tegels en deels voorzien van een coatingsysteem. Het afschot is minimaal, waardoor het water op het vloerveld blijft staan en deze spiegelglad wordt bij vochtige weersomstandigheden. Hierdoor is slip- en valgevaar groot. De VvE geeft aan dat de toepassing van deze tegels op de galerijen een slechte keuze is geweest.

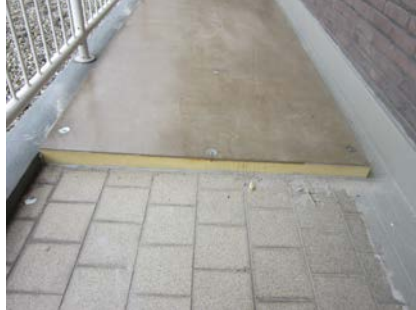
Om de hoogteverschillen weg te nemen, is gebruik gemaakt van het Triflex BIS systeem.

Door het aanbrengen van het Triflex BIS systeem, dat in iedere gewenste hoogte aangebracht kan worden, behoren de niveaoverschillen tot het verleden. Een bijkomend voordeel van het Triflex systeem is, dat het licht in gewicht is. Aanpassingen aan de constructie waren niet nodig, waardoor geld bespaard werd.

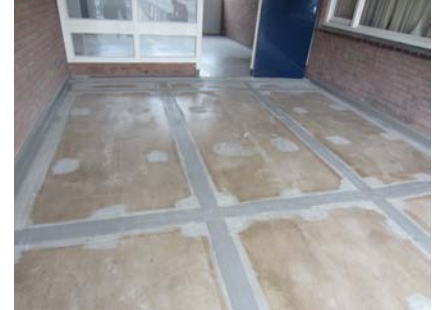
Om het Triflex BIS systeem waterdicht af te werken zijn de plaatnaden voorzien van een Triflex membraan.

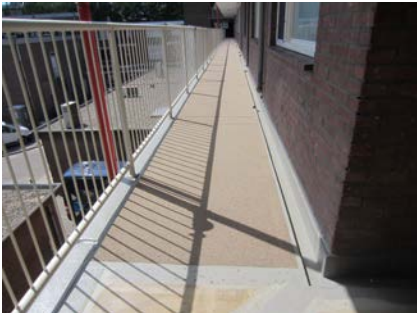
Om valpartijen in de toekomst te voorkomen wordt een antisliplaag aangebracht.

Het duurzame antislip Triflex BFS systeem geeft kleur en veiligheid. Het zorgt er ook voor dat de constructie en het Triflex BIS systeem beschermt worden tegen jarenlange weersinvloeden.

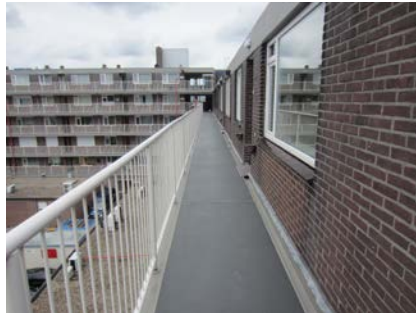
Het systeem kan in elke gewenste kleur worden afgewerkt.

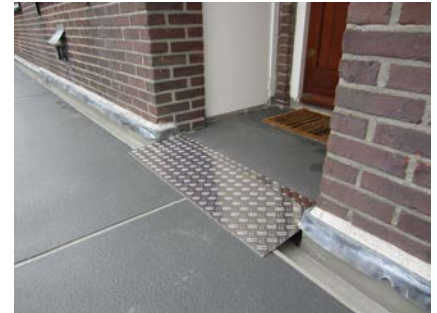
De niveauverschillen zijn weggenomen. Bewoners kunnen hun woning weer makkelijk bereiken.

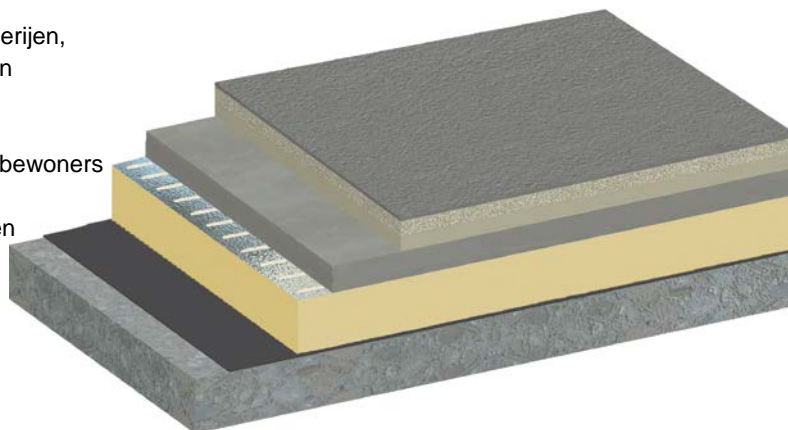
Triflex BIS systeem, ISIflex

- 1 Ondergrond
- 2 Dampremmende laag
- 3 Isolatie
- 4 Drukverdeellaag (ISIflex)
- 5 Triflex BFS systeem
