Projectreview

Balkons Prinsenstate in Hoorn

- Project: Balkons Prinsenstate aan de Alexanderstraat
- Plaats: Hoorn
- Systeem: Triflex BTS-P en Triflex BFS
- Opdrachtgever: Intermaris Hoorn
- Applicateur: Tissink Specialistische Afdichtingen BV
- Opgeleverd: November 2013
- Oppervlak: 750 m²
- Bijzonderheden: Overige oplossingen die in de afgelopen jaren geprobeerd zijn, voldeden niet aan de gestelde eisen. Triflex kon hierin wel voorzien en dat resulteerde in een geslaagd project.

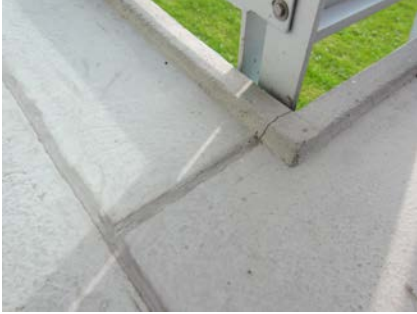
De plaatnaden zijn voorzien van een kitemulsie. Echter geeft dit veel lekkageproblemen.

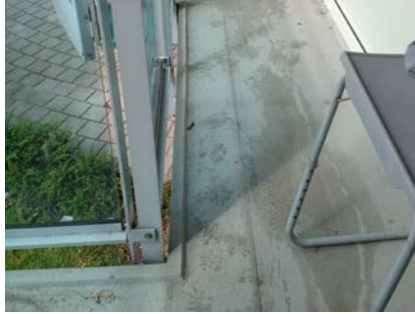
De aangebrachte betonverf biedt te weinig antislip en vertoont op diverse plekken onthechting.

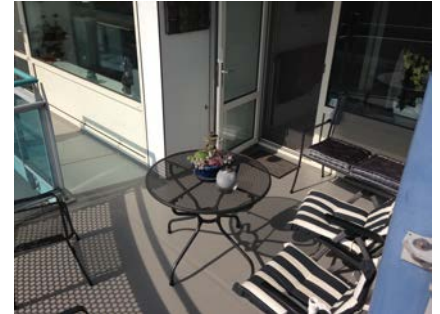
De opdrachtgever, maar ook de bewoners zijn erg tevreden met het eindresultaat.

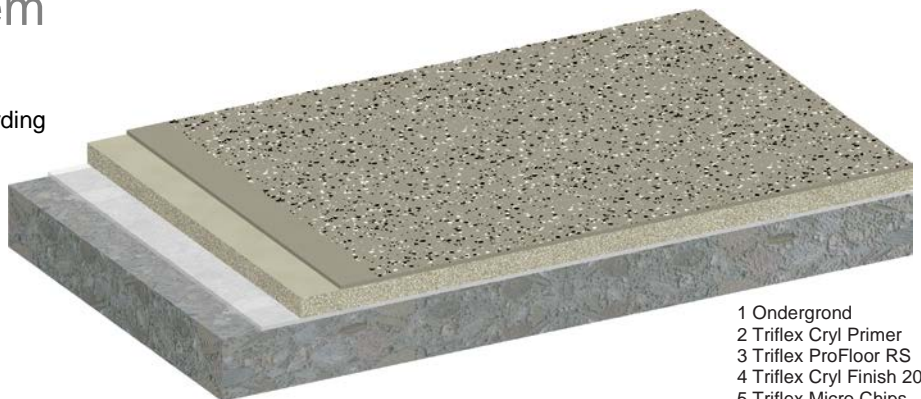
Triflex BFS systeem

- 1 Ondergrond
- 2 Triflex Cryl Primer
- 3 Triflex ProFloor RS
- 4 Triflex Cryl Finish 205
- 5 Triflex Micro Chips
