Projectreview

VvE Koningskers te Arnhem

Projectomschrijving

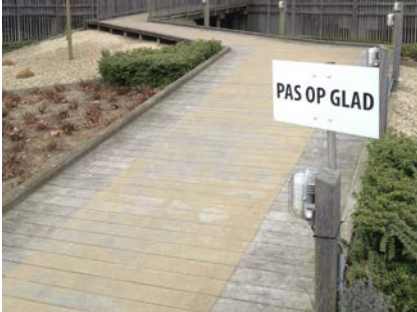
De houten vloerdelen van de entree naar het wooncomplex werden als glad ervaren.

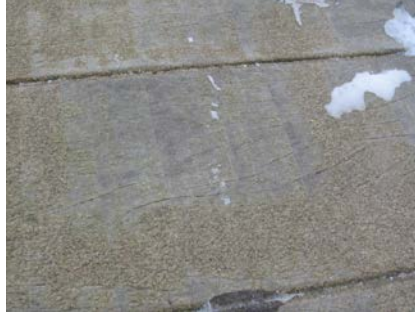
De loopbrug naar de entree werd tijdens de bouw in 2008 voorzien van een antislip looppad. Het antislip coatingsysteem vertoonde echter veel slijtage en onthechting. Het looppad was daarnaast alleen in het midden van de brug aangebracht, waardoor bewoners geen gebruik konden maken van de leuning als ze over de veel te gladde loopbrug liepen.

De aanwezig anti-slip laag was op meerdere plekken volledig verdwenen.

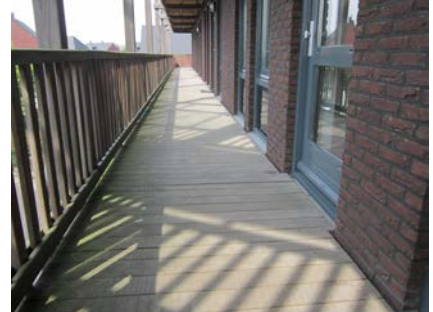
Ook de houten galerijen waren erg glad.

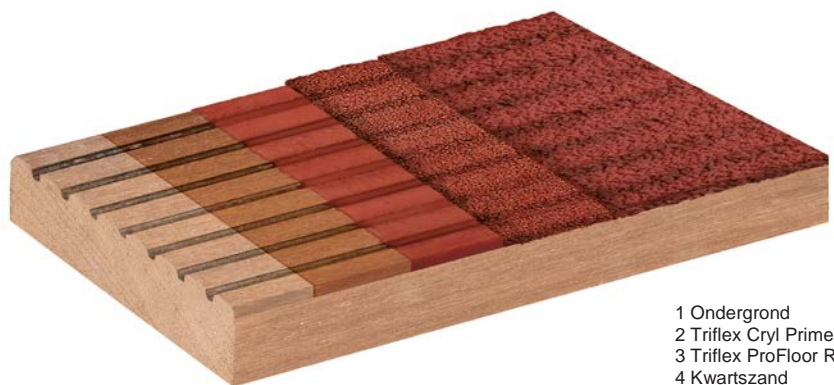
Triflex WAS systeem

- 1 Ondergrond
- 2 Triflex Ceryl Primer
- 3 Triflex ProFloor R
- 4 Kwartszand
- 5 Triflex Ceryl Finish Satin
