Projectreview

Sociaal Cultureel Centrum Leiderdorp

Projectdetails

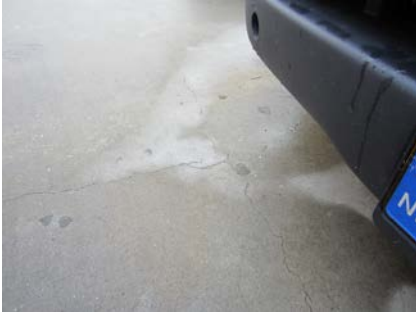
Het parkeerdek vertoonde scheurvorming waardoor lekkageproblemen zijn ontstaan.

Het bijbehorende parkeerdak vertoonde scheurvorming, waardoor er veel ingeregen water naar beneden op de andere auto's lekte. De VvE zocht samen met de aannemer naar een oplossing.

De wens was een duurzame oplossing voor de bewoners. Het betrokken adviesbureau adviseerde om het Triflex ProPark systeem aan te laten brengen. Dit systeem is waterdicht, scheuroverbruggend en gaat circa 25 jaar mee. De aannemer en VvE waren, door de goede eigenschappen en het probleemoplossend vermogen van het systeem, snel overtuigd. Bijkomend voordeel van het Triflex systeem is de snelle uitharding. De overlast voor de bewoners werd tot een minimum beperkt. Het parkeerdak is in een maand tijd compleet gerenoveerd.

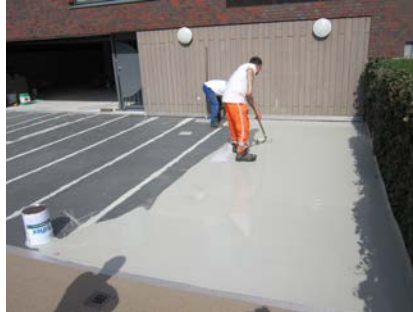
Na het aanbrengen van het waterdichte Triflex membraan werd een slijtlaag aangebracht.

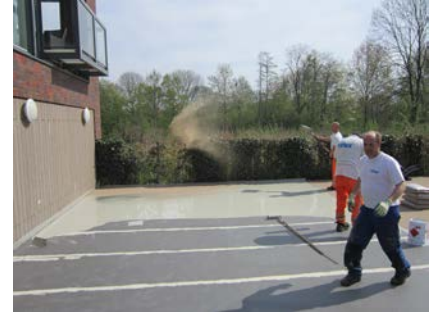
Door deze slijtlaag in te strooien met vuurgedroogd kwartszand ontstaat een voldoende antislip oppervlak.

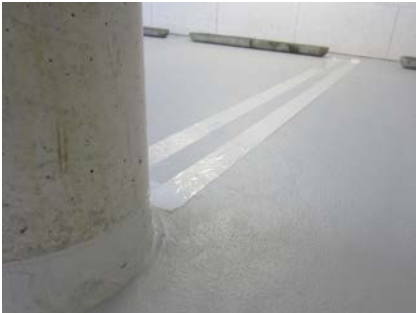
Na het aanbrengen van Triflex Cryl Finish, wordt de belijning aangebracht.

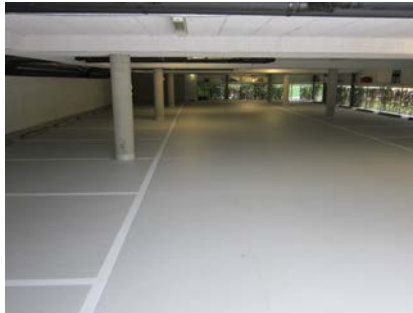
Ook het parkeerdek dat in het pand gesitueerd is, is voorzien van het Triflex ProPark systeem om lekkageproblemen te vermijden.

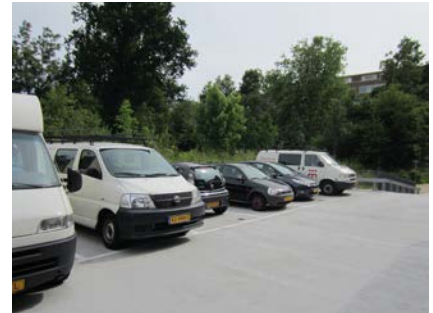
Het eindresultaat! Een waterdicht parkeerdek.

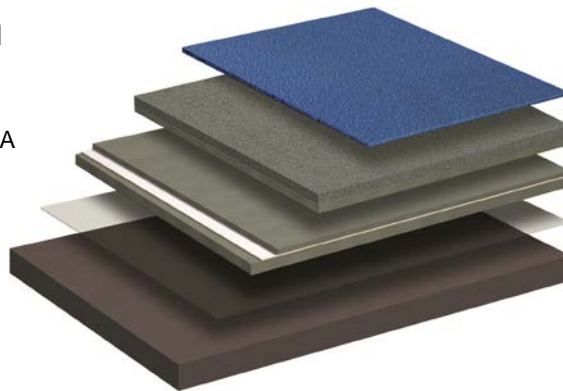
Triflex ProPark systeem

- Waterdicht
- Diesel en (rem)olie bestendig
- Volledig gewapend systeem op basis van PMMA
- Naadloos
- Uv-bestendig
- Mechanisch belastbaar
- Flexibel
- Antislip
- Scheuroverbruggend
- Bestand tegen uitlaatgassen en doozouten

- 1 Ondergrond
- 2 Triflex Cryl Primer
- 3 Triflex ProPark
- 4 Triflex Speciaalvlies
- 5 Triflex ProPark
- 6 Triflex DeckFloor slijtlaag
- 7 Instrooi materiaal
- 8 Triflex Cryl Finish 209
