Projectreview Agrarische sector

Restauratie voergang melkveebedrijf Roelofs

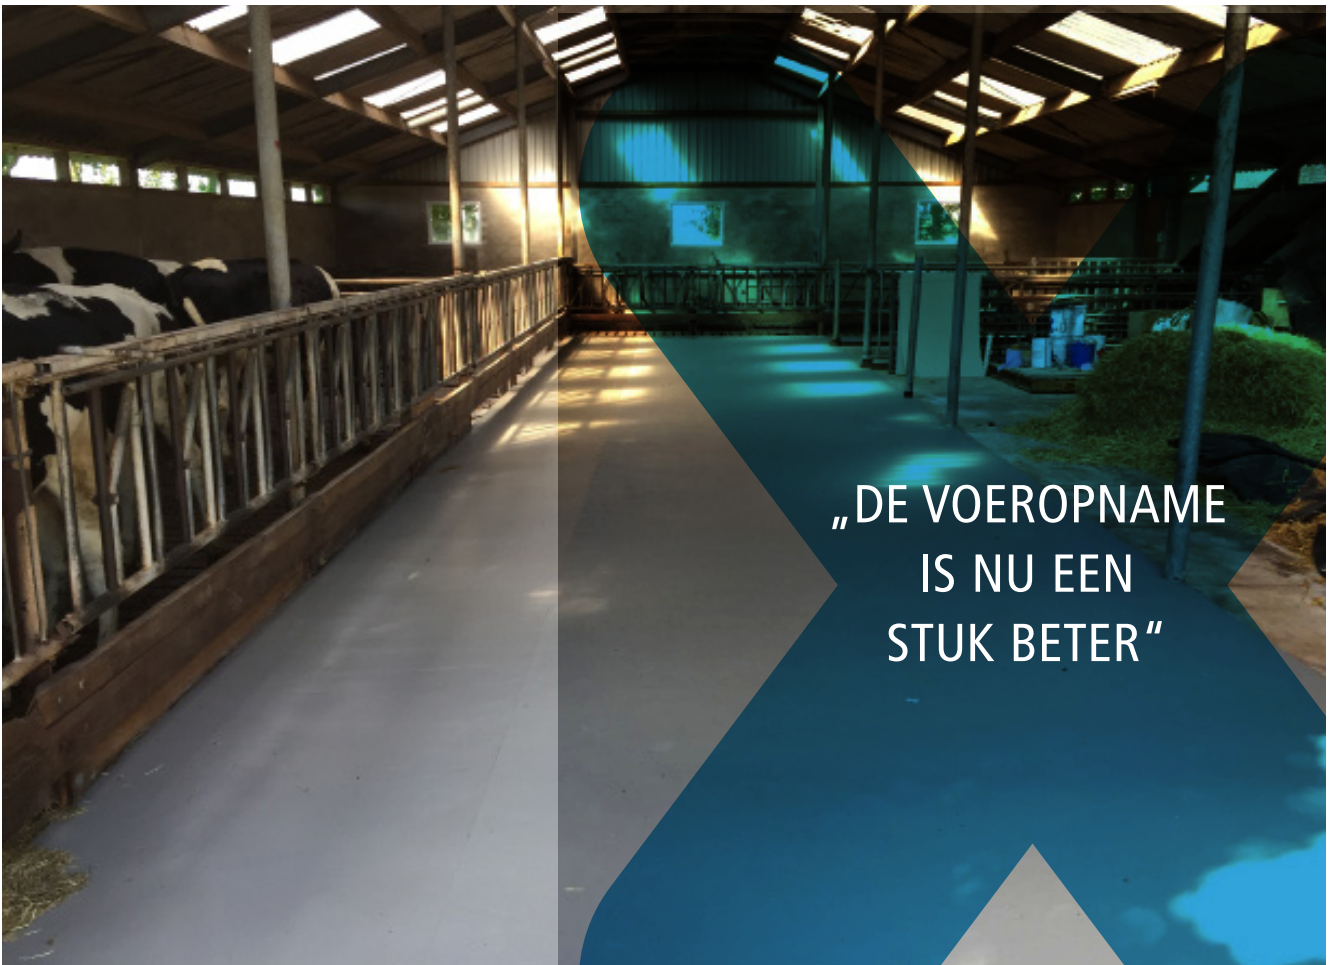
De gerestaureerde vloer was extreem aangetast, met schades tot wel acht millimeter diep. Om de vloer voor te bereiden op de

reparatie, werd deze eerst schoongemaakt met hogedrukreiniging. Daarna werd het oppervlak geschuurd op de plekken waar de straalmachine niet bij kon. Vervolgens kon de Triflex Cryl Primer 276 worden aangebracht met daar overheen een schraaplaag. Bij de gescheurde delen werd het Triflex ProPark systeem aangebracht. Oneffenheden werden gespachteld om de ondergrond in de voergoot klaar te maken voor Triflex DeckFloor RS 3K zonder instrooi. In het midden van de stal werd Triflex DeckFloor 3K mét instrooi en Triflex Cryl Finish 209 gebruikt. Hiermee is de vloer niet alleen hersteld en duurzaam beschermd en blijft de vloer schoner.

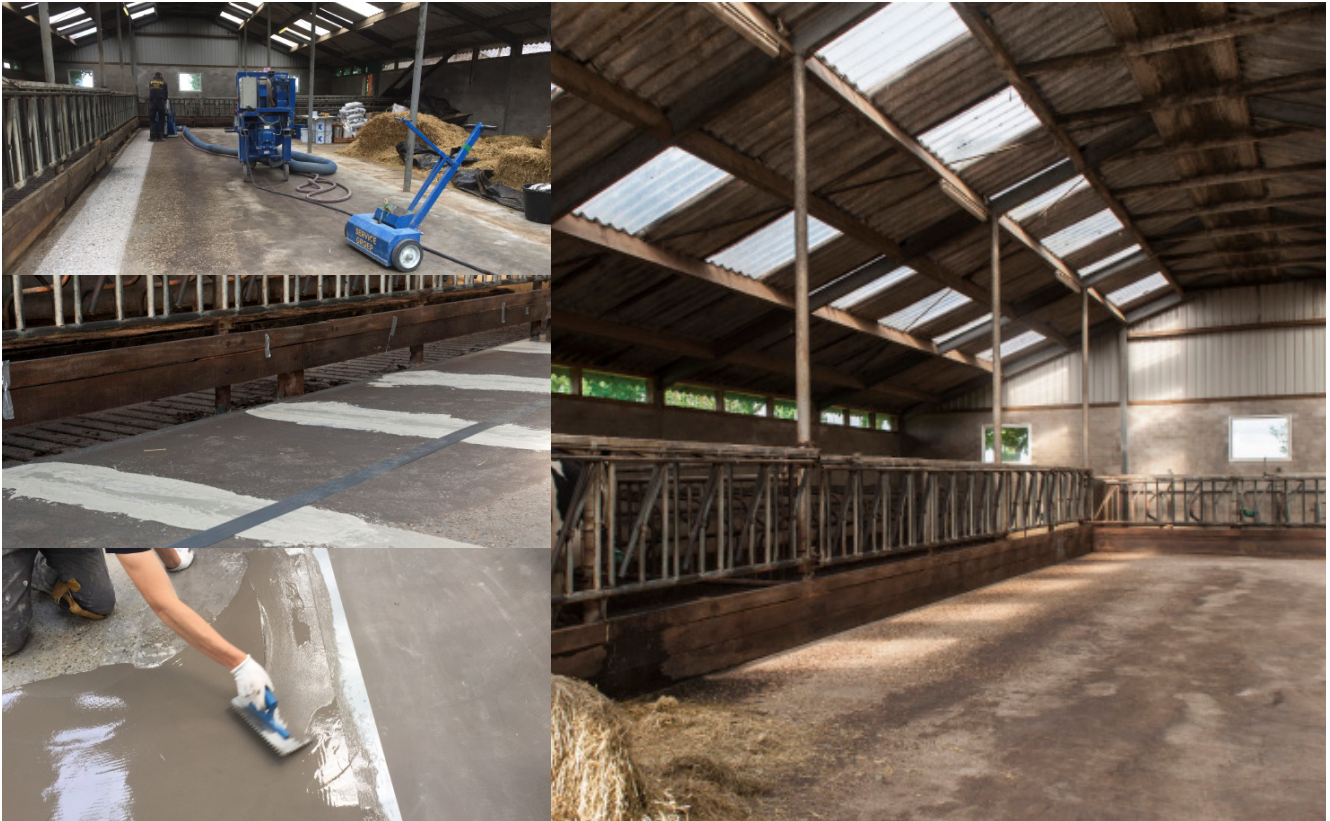
De eigenaar van het bedrijf is tevreden: „De voeropname is nu een stuk beter. Bovendien is het restvoer makkelijker weg te halen, het blijft niet plakken. En daarmee is stal is veel eenvoudiger en sneller schoon te maken.“

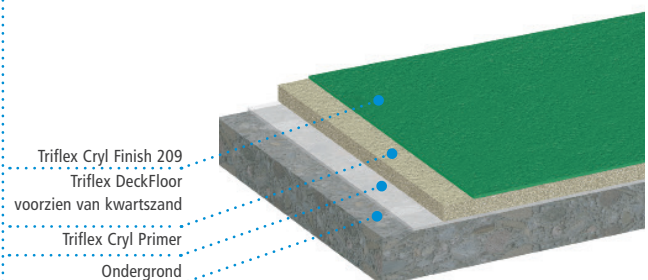
Systeemopbouw

Triflex DeckFloor

- Mechanisch belastbaar
- Naadloos
- Licht flexibel
- Antislip
- Vele kleurvarianties
- Snel uithardend
- Zeer slijtvast
- Benzine, diesel en (rem)olie bestendig
- Zelf nivellerend
- UV-bestendig
- Op basis van PMMA
