DUURZAME EN ESTHETISCHE GALERIJVLOER OCTANT

Dordrecht, april 2021

GALERIJVLOEREN
DUURZAAM,
VEILIG EN
ESTHETISCH
GERENOVEERD

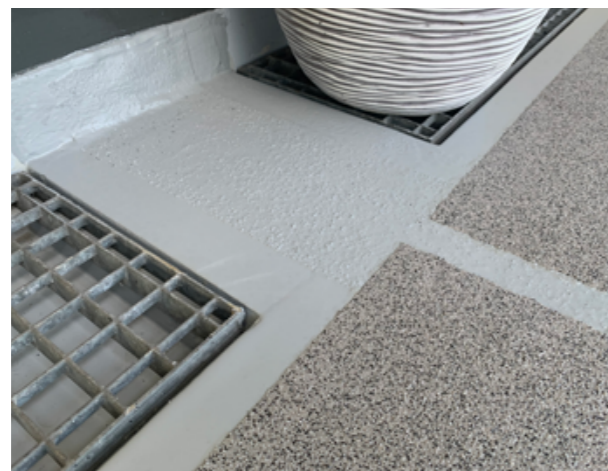
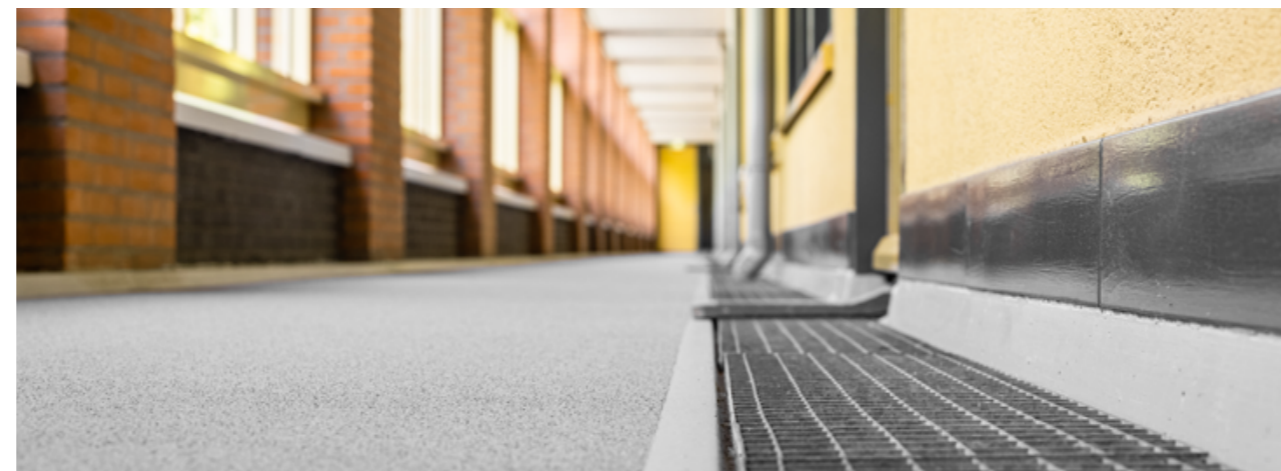
“De bestaande oppervlaktecoating was aan het einde van haar levensduur en diende gerenoveerd te worden.”

De keuze is gevallen op het Triflex BAS systeem, 3-laags. Veiligheid en esthetiek worden door Triflex voor nieuwbouw en appartementen gecombineerd met dit ijzersterke systeem dat onder andere snel uithardend, waterafstotend en naadloos is. De aanblik of esthetische afwerking wordt door de keuze van het instrooi materiaal bepaald. Omdat het een vrij dun systeem is, volgt het membraan het profiel van de ondergrond. Een goede voorbehandeling van het oppervlak is dus bepalend voor het eindresultaat. Het resultaat mag er wezen! Een duurzame galerijvloer waar bescherming, antislip en een aantrekkelijk uiterlijk worden gecombineerd.
