RENOVATIE TRAPPEN EN BORDESSEN SIONKERK GOES

Goes, december 2020

ENTREEVLOEREN
WEER NAADLOOS
EN VEILIG
BELOOPBAAR

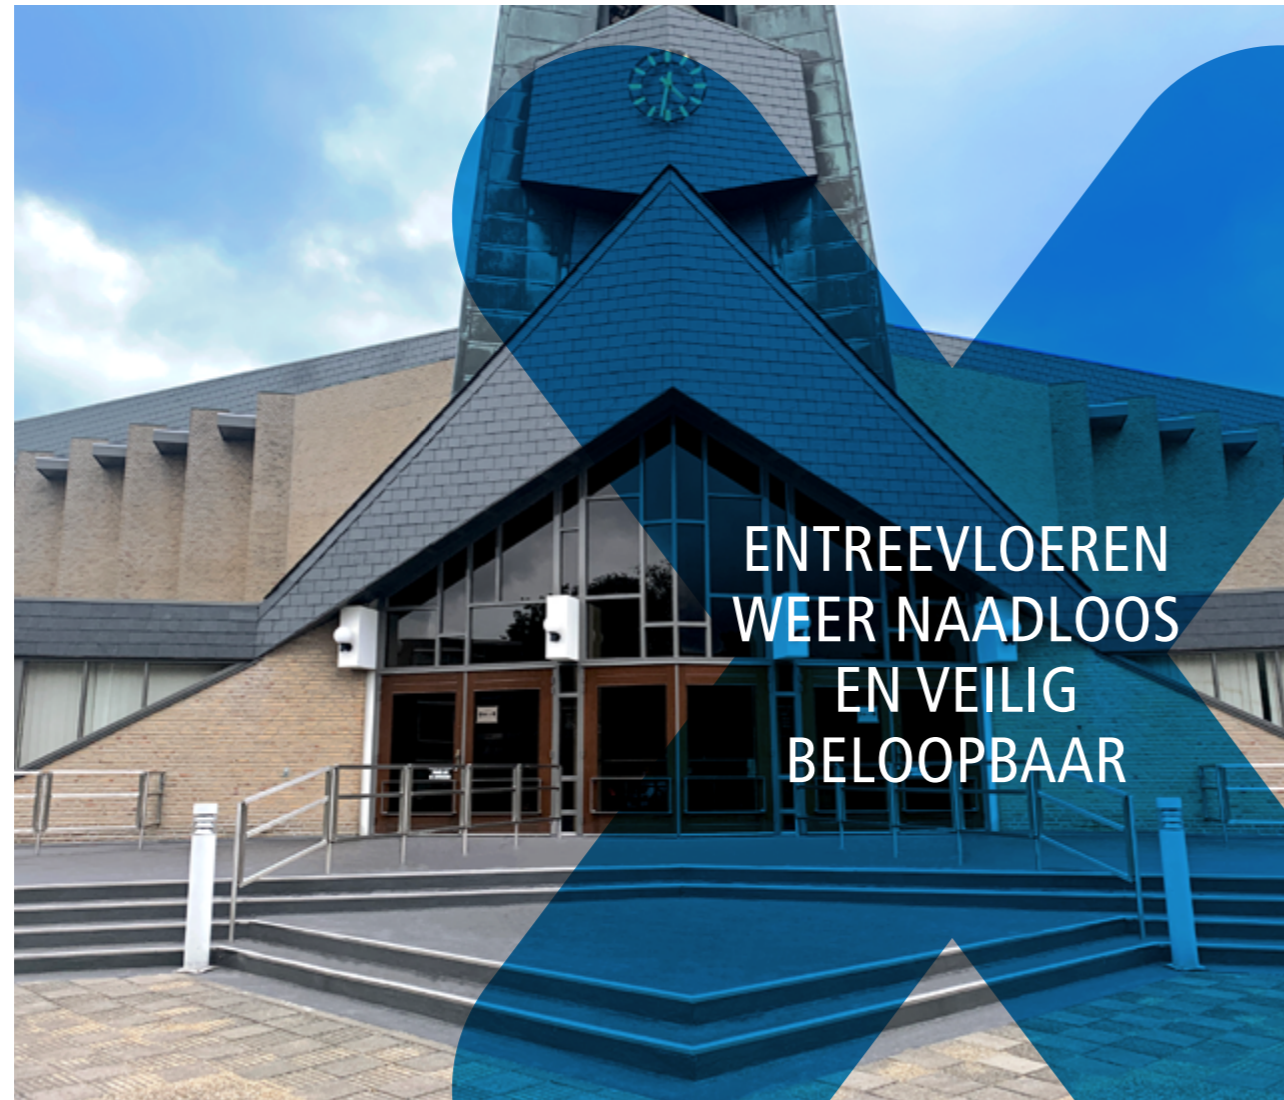
Op de bordesvloeren rondom het gebouw ontstond lekkage naar de onderliggende ruimten en uitbloeding van de aantrede, als gevolg van hevige scheurvorming in de bestaande vloerafwerking. De wens van de opdrachtgever was om de bordesvloeren en trappen te voorzien van een duurzame en naadloze afwerking die volledig bestand is tegen externe (weers)invloeden en daarnaast veilig beloopbaar is voor bezoekers van de kerk.

SealteQ West mocht de vloeren onder handen nemen. Als eerst begonnen de verwerkers met het schuren en repareren van de ondergrond. Daarna werd er een primerlaag aangebracht en de opstaande randen werden waterdicht gemaakt met het Triflex-membraam. Vervolgens werd over de gehele entree een scheuroverbruggend membraam geplaatst, waarna de Triflex-afwerking en kwartzand fijn finishlaag werd aangebracht.
