DUURZAME AFWERKING NEGEN FLATS ALDENHOF

Nijmegen, september 2021

**VEILIGE,
ESTHETISCHE
AFDICHTING**

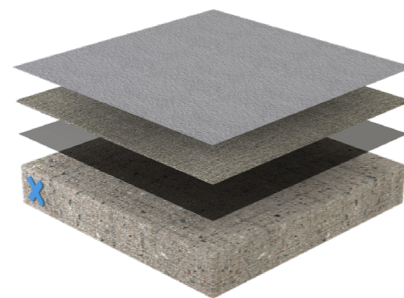
TRIFLEX BAS-SYSTEEM, 3 LAAGS

Er is gekozen voor het Triflex BAS systeem: een drielaags antislip systeem op basis van PMMA, dat uitermate geschikt is voor het veilig en esthetisch afwerken van balkons en galerijen. Door de snelle uitharding van het systeem, werd de hinder voor de bewoners van de galerijen tot een minimum beperkt.

Ervaren applicateur Gacon heeft de galerijvloeren van de flats zorgvuldig gerenoveerd. Als eerst is de oude, gedegradeerde afwerking verwijderd. Hierna is de ondergrond gerepareerd en vervolgens zijn de detailleringen voorbereid en voorzien van een waterdichte aansluiting met het R230 membraan en Triflex ProDetail. Het vloerveld is voorzien van een primer, waarna het meerlaagse BAS-systeem kon worden aangebracht.
