RENOVATIE GALERIJEN SINT JANSHAVEN

Rotterdam, najaar 2023

ESTHETISCH,
VEILIG EN
DUURZAAM

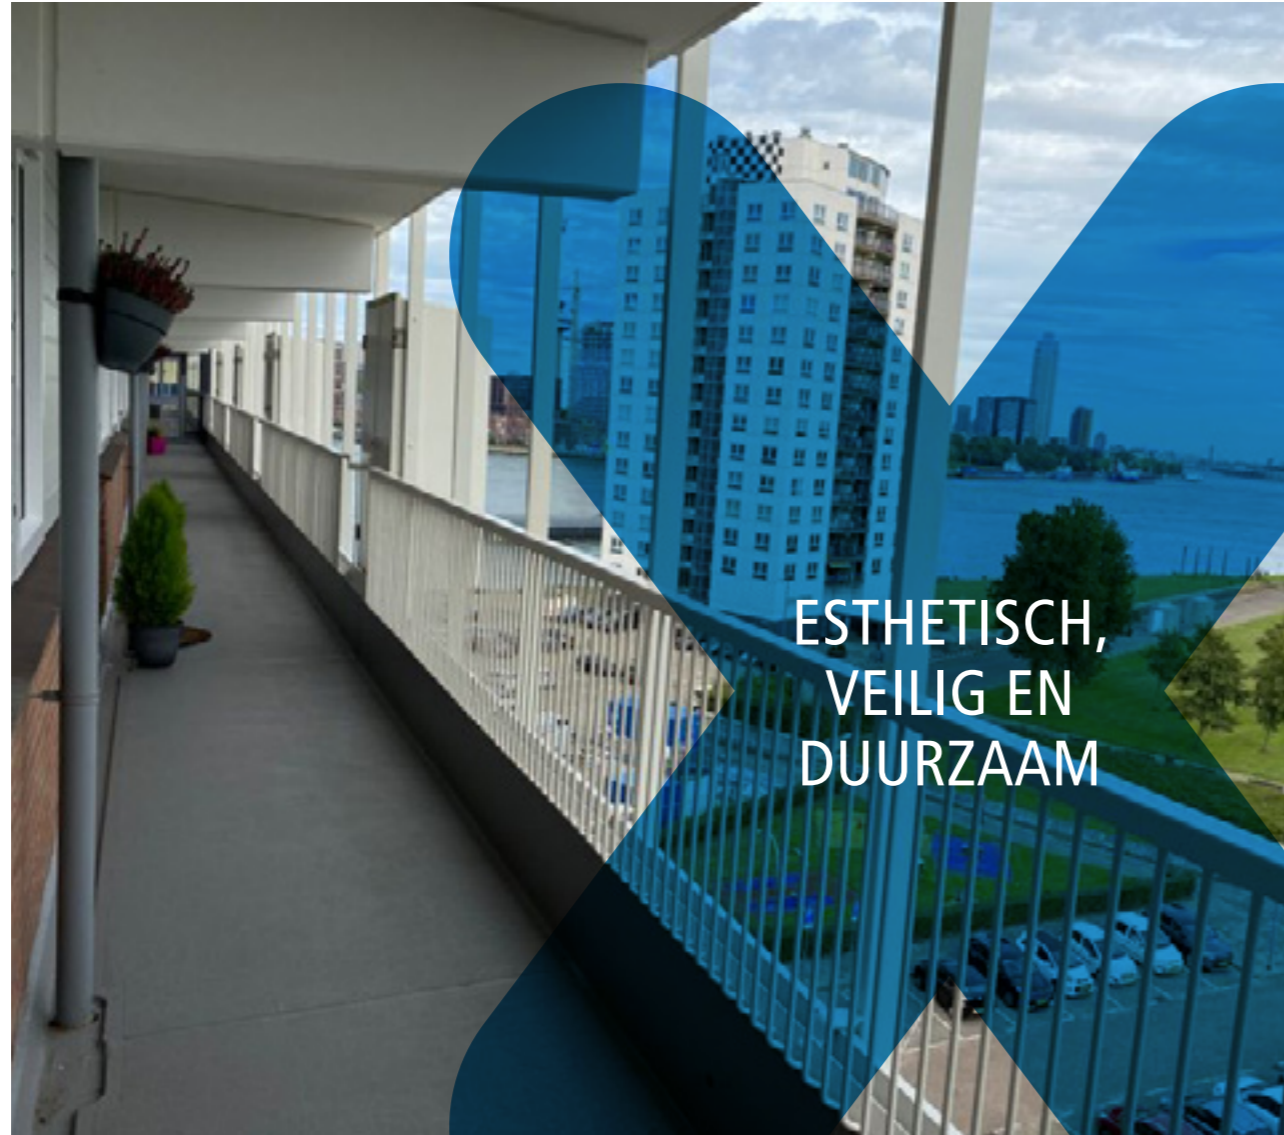
Als onderdeel van een grootschalig renovatieproject, werden de galerijen aan de Sint Janshaven in Rotterdam voorzien van een Triflex systeem. De renovatie vond plaats in een volledig bewoonde situatie, wat het project extra bijzonder/uitdagend maakte. Met de producten van Triflex was dit echter geen probleem.

Gekozen is om de renovatie uit te voeren met het Triflex BAS 3-laags systeem. Bescherming, antislip en een aantrekkelijk uiterlijk worden in dit systeem gecombineerd tot een duurzame galerij afwerking. Daarnaast is dit systeem snel beloopbaar na het aanbrengen, wat in deze situatie van belang was.

Erkend Triflex applicateur Neston Betonconservering BV heeft de klus uitgevoerd. Ze begonnen met het eraf schuren van de bestaande coating, waarna ze een membraan aanbrachten op de dilataties. Vervolgens konden ze het Triflex BAS systeem aanbrengen.
