# UPGRAGE VEROUDERDE PARKEERGARAGE

Zeist, december 2024

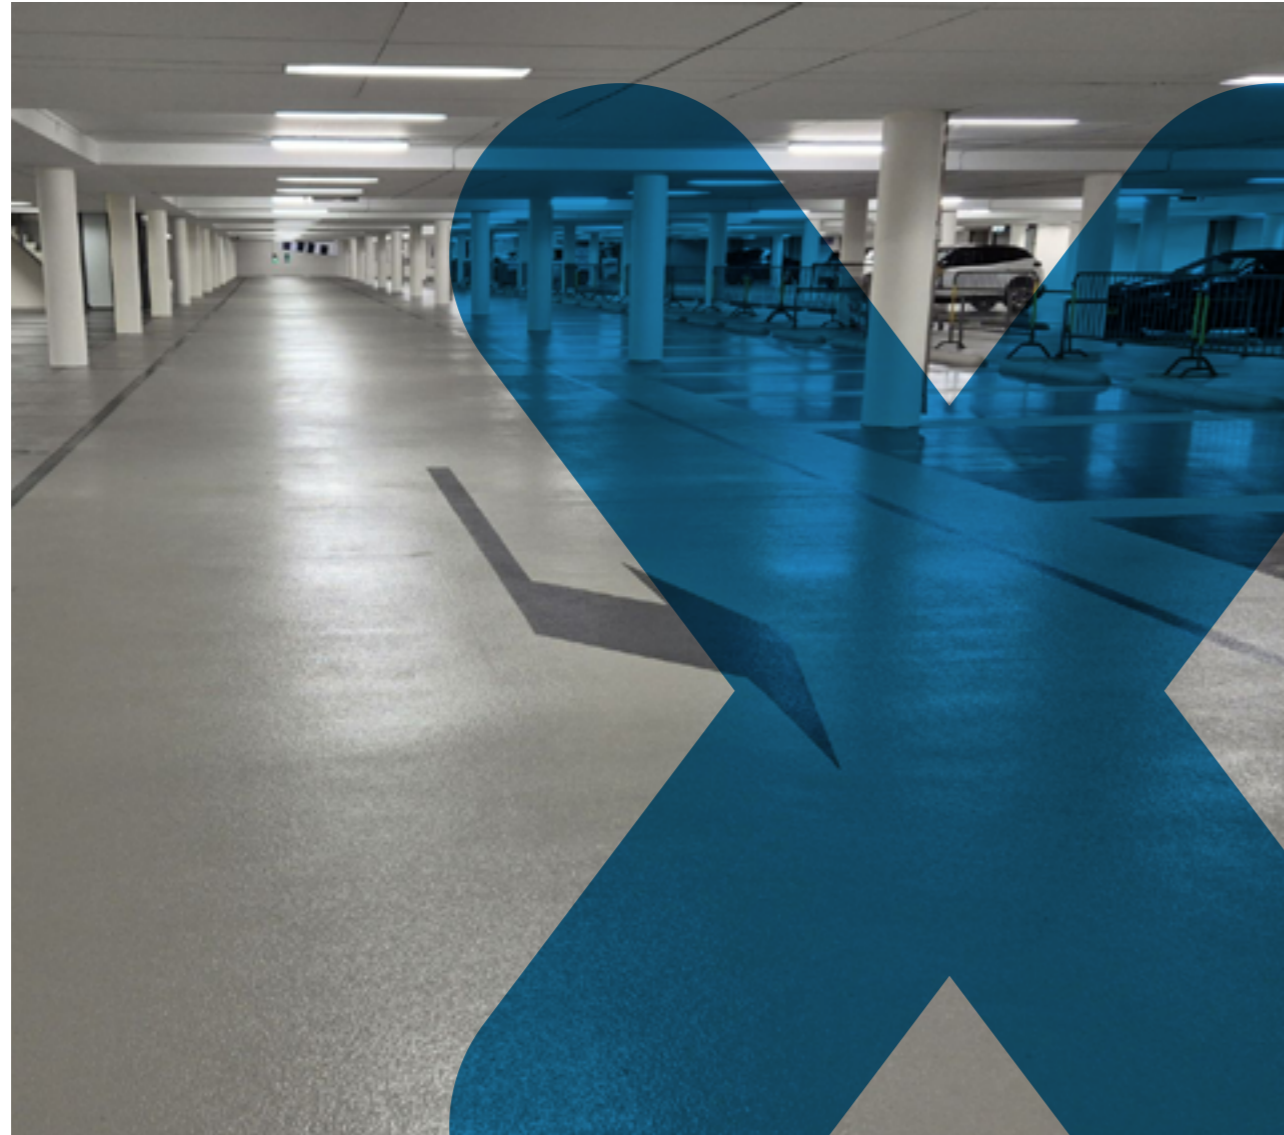
De vloeren waren niet voorzien van een afwerking. Daardoor was de parkeergarage onbeschermd tegen binnengereden neerslag en dooizouten. Het was glad en zag er bovendien slordig uit. Hier moest verandering in komen. Het was daarbij wel van belang dat de parkeergarage niet volledig afgesloten zou worden tijdens de uitvoering, om omzet verliezen voor de bovengelegen supermarkt te voorkomen.

Voor deze parkeergarage werden verschillende Triflex systemen gebruikt. Voor het vloeroppervlak bood het Triflex CPS-C systeem de oplossing. Dit systeem is antislip en speciaal ontwikkeld voor afgesloten binnenruimtes. Daarnaast is het systeem ontwikkeld volgens de meest recente inzichten in kleur- en lichtontwerp voor openbare ruimtes. Voor de hellingbanen werd gekozen voor het Triflex DeckFloor systeem variant 3. Dit systeem biedt een duurzame bescherming en slijtvastheid, dat is belangrijk want een hellingbaan krijgt veel te verduren. Hij wordt immers bij zowel op- als neergaand gebruik zwaar op de proef gesteld. Het Triflex DeckFloor systeem variant 3 zorgt er dus voor dat de hellingbanen extra aandacht en bescherming krijgen. Ten slotte werd voor de entreezones het Triflex Deck-Coat systeem variant 1 gebruikt. Dit systeem is een antislip

coatingsysteem die veel wordt toegepast in tussenzones en waarmee de veiligheid wordt vergroot door de antisliplaag.

Erkend Triflex applicateur Multi Protect Specialistisch Aannemingsbedrijf BV voerde de opdracht uit. Een van de wensen van de opdrachtgever was dat de parkeergarage open zou blijven tijdens de uitvoering. Op de hellingbanen en de entreezone zijn daarom zeer snel uithardende producten aangebracht. Het grote oppervlak van de parkeergarage is vervolgens in 2 fases gerealiseerd, zodat er altijd een deel open zou zijn voor bezoekers. Hierbij is er tijdens de uitvoering een verkeersregelaar aanwezig geweest die het éénrichtingsverkeer begeleidde.

De vloer ligt er weer strak bij. Daarbij is de vloer veilig en antislip. Doordat de applicatie in twee delen is uitgevoerd, kon de bovenliggende supermarkt zoals gebruikelijk openblijven. Het gewenste resultaat is behaald.
